# **AVALIAÇÃO EXPERIMENTAL DO COMPORTAMENTO ESTRUTURAL DE ELEMENTOS RESISTENTES EM ALVENARIA DE ADOBE**

**Humberto Varum, Aníbal Costa, Henrique Pereira, João Almeida, Hugo Rodrigues**

Departamento de Engenharia Civil  
Universidade de Aveiro, 3810-193 Aveiro, PORTUGAL  
Tel.: +351 234 370938 - Fax: +351 234 370094 - E-mail: [hvarum@civil.ua.pt](mailto:hvarum@civil.ua.pt)

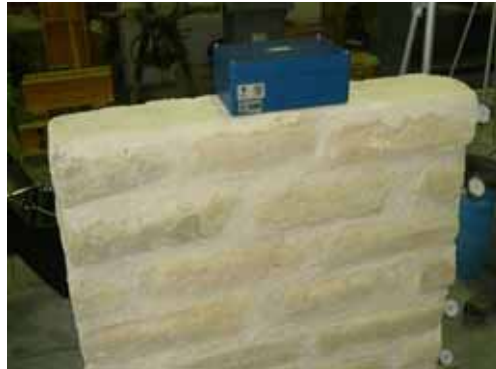
Foi feita a leitura, através de um sismógrafo, das frequências próprias nas duas direcções horizontais (transversal e longitudinal), (imagem 02). Como excitação aplicou-se um impulso dinâmico sobre a parede. Das acelerações registadas no sismógrafo derivaram-se as frequências próprias. Das leituras efectuadas com o sismógrafo estimou-se uma frequência de 10.94Hz na direcção transversal da parede.

Imagem 02 – Leitura, através de um sismógrafo, das frequências próprias.

onde,  $E$  representa o módulo de elasticidade médio da parede;  $\omega$  a frequência da parede (em rad/s; funcionamento em consola);  $I$  o momento de inércia da secção transversal;  $m$  a massa por unidade de comprimento da parede; e,  $L$  a altura total. Através da expressão apresentada e tendo como base a frequência transversal medida obtém-se para o módulo de elasticidade médio da parede um valor de 310MPa.

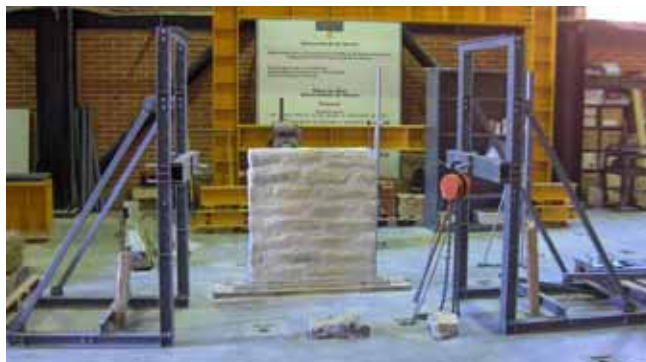
Executaram-se ensaios cíclicos semi-destrutivos sobre uma parede construída em laboratório, nesta impuseram-se forças no plano de forma controlada e mediram-se os deslocamentos. Depois de aplicada a carga vertical (2.86kN) sobre a parede, foram impostas forças horizontais no plano da parede, em ciclos de amplitude crescente até ao colapso da parede. A força horizontal máxima aplicada na parede foi de 3.20kN (imagem 03 e 04).

Imagem 03 – Parede, pórticos de reacção e gráfico força vs. deslocamento.

O modo de rotura verificado na parede foi o característico destas paredes de alvenaria e para os níveis de tensão vertical em causa. Este traduziu-se pela abertura de uma fenda horizontal na base da parede. O valor reduzido da carga vertical induz um comportamento tipo mecanismo de corpo rígido, traduzido num movimento de rotação da parede quase intacta sob os seus cantos inferiores (*rocking*). A resposta à solicitação horizontal cíclica aplicada sobre a parede pode ser observada no gráfico da imagem 03.

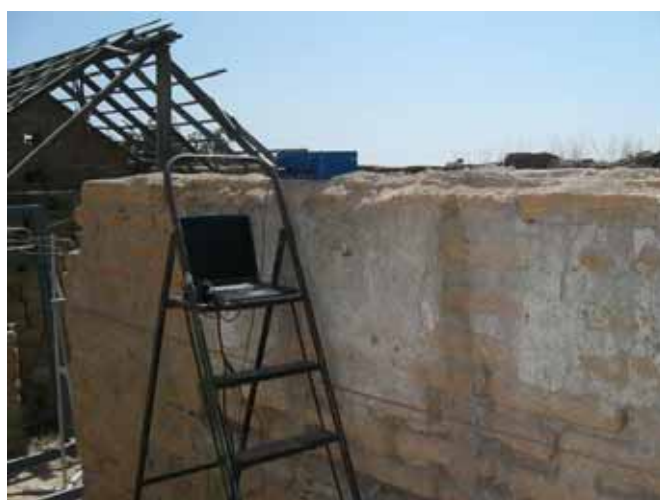
De forma análoga ao procedimento utilizado para a parede ensaiada em laboratório, foram também feitos ensaios dinâmicos sobre a parede antes do ensaio, para estimar a sua frequência própria e, de forma simplificada, o módulo de elasticidade médio (imagem 06). Das acelerações registadas no sismógrafo estimou-se a primeira frequência com o valor de 2.20Hz na direcção transversal da parede.

Imagem 06 – Leitura com recurso a sismógrafo de acelerações (para estimar as frequências próprias).

módulo de elasticidade. Através da expressão apresentada, e tendo como base a frequência transversal medida, obteve-se para o módulo de elasticidade médio da parede *in-situ* um valor de 101.2MPa.

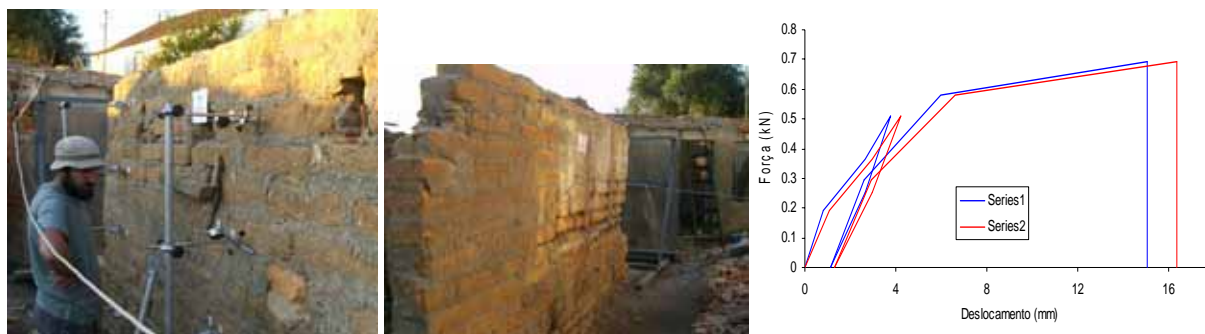
Para a realização do ensaio da parede fora do plano foi montado um novo dispositivo de ensaio, concebido para aplicar forças apenas num sentido, ou seja, ciclos carga-descarga sem inversão do sinal da força. Foram adoptados dois alinhamentos de transdutores, cada alinhamento foi colocado a um terço do desenvolvimento da parede em planta.

Imagem 08 – Ensaio fora do plano da parede *in-situ*: transdutores; aplicação da força horizontal; resultados.

Na imagem 08 são representados os gráficos que relacionam a força aplicada à parede fora do plano com o deslocamento de topo medido. Como se pode observar a força horizontal máxima aplicada na parede foi de 0,69kN, sendo um nível de força muito baixo, quando comparado com a força horizontal aplicada no plano. O colapso da parede, fora do seu plano, deu-se para um deslocamento de 16mm, a que corresponde um drift aproximado de 0,95%. Quando comparado com o ensaio no plano, foram obtidos drifts semelhantes para forças 15 vezes superiores. Isto vem demonstrar a tendência para uma maior vulnerabilidade deste tipo de elementos face a acções horizontais fora do plano. O modo de rotura verificado na parede é associado a uma rotação pela base, apesar da pronunciada fragilização original a meia altura da parede.
